4-1-4 校園通風規畫：

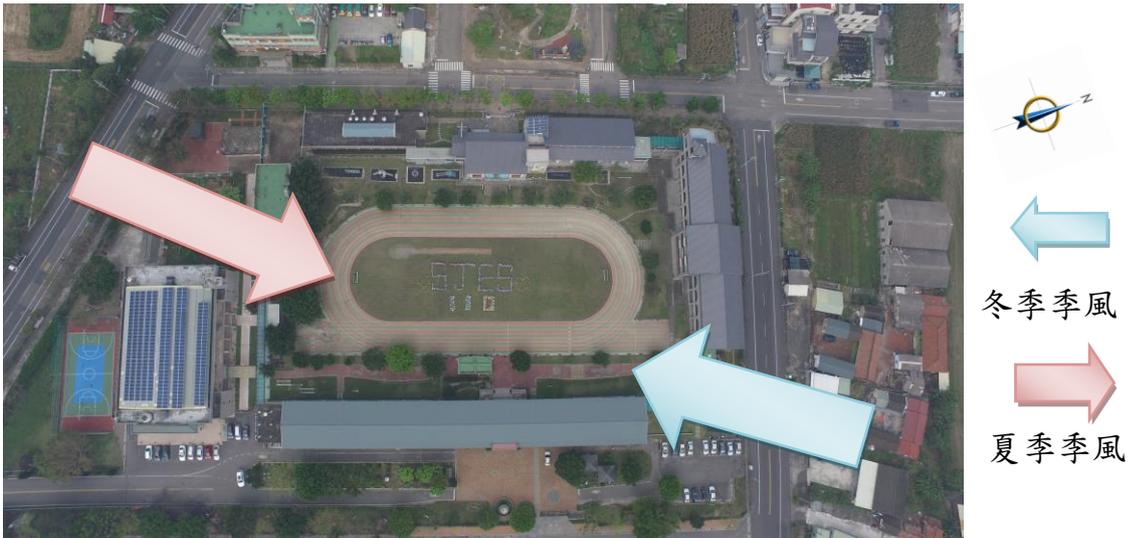
本校夏季吹西南風，東季吹東北的風向，結合地形圖與風向進行分析，發現結果如下：

1. 大勇樓英語村教室為綠建築標章的典範，通風採光皆良好。
2. 大仁樓教室門窗近似與季節風向垂直，夏天通風良好，惟冬天東北季風，北邊窗戶幾乎無法開，風沙過大。
3. 因建築物配置方向，大智樓教室上下午有陽光東西曬問題，兩邊走廊的設置，以及窗簾的遮陽，可以減緩陽光東西曬，造成教室溫度過熱的問題。

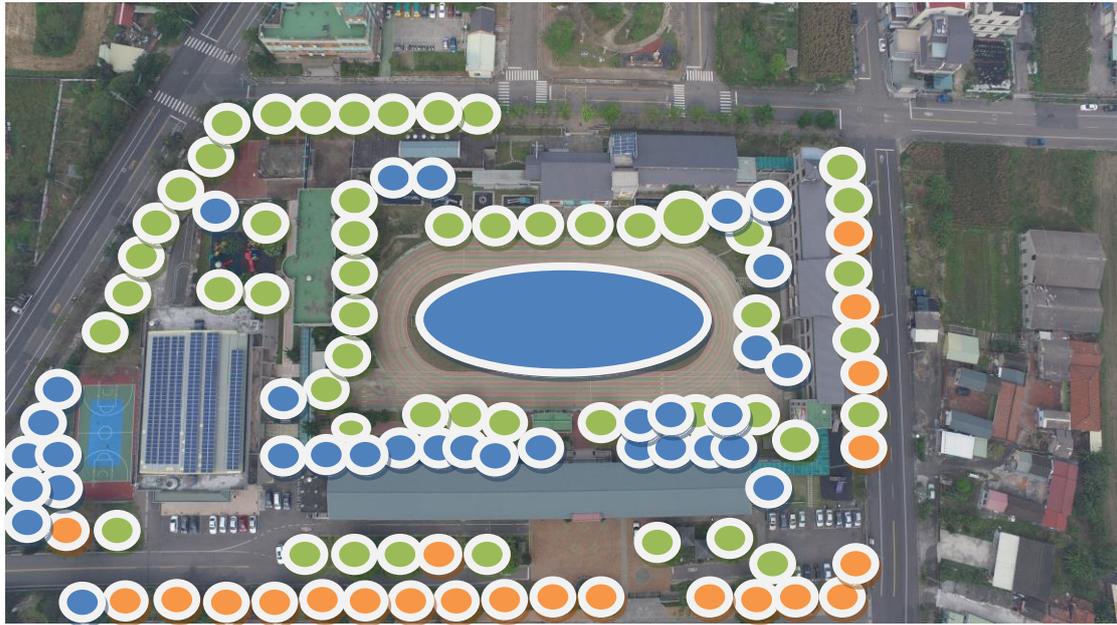
臺南市學甲區學甲國小植栽示意圖

喬木
-

灌木
-

草地

本校教室週遭重植大量桃花心木與榕樹等喬木，提供遮蔭，並產生有益環境之微氣候，有效降低夏季室內氣溫。

校園綠覆率>50%，大面積的綠地、豐富的植物種類，日間充分的光合作用，配合季節風向與開窗，提供良好的室內空氣品質。

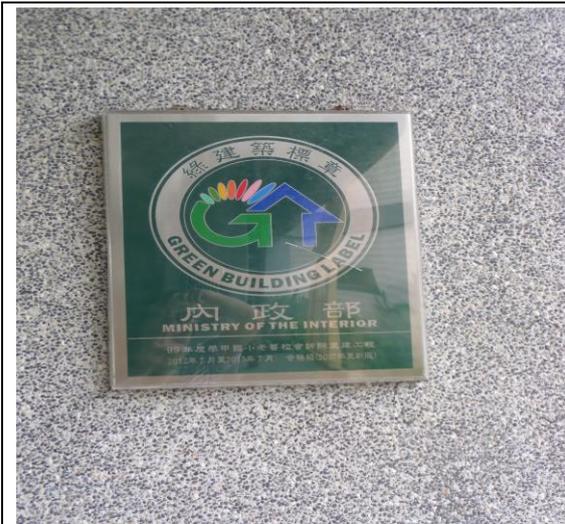
大勇樓為綠建築，通風採光良好受到肯定

大勇樓國際英語村為綠建築，樓下、樓上皆挑高，教室上面有兩側氣窗，讓學生了解空氣對流與室內環境品質的關係，並透過開窗，提升室內空氣流通，保持良好通風，降低室內二氧化碳濃度。

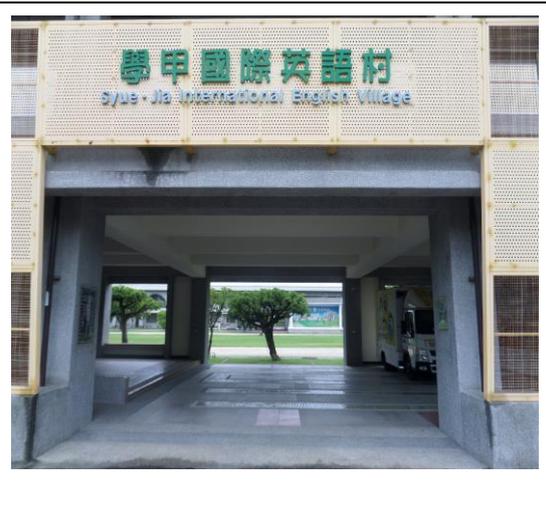
大勇樓為綠建築，通風採光良好受到肯定

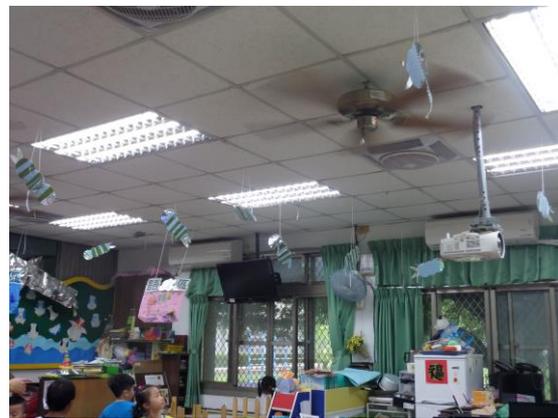
高處裝設空氣循環扇，促進空氣對流

本校於幼兒園教室裝設空氣循環扇，配合開窗，產生對流效用，讓室內熱空氣有效排出，並導入週邊樹下的自然空氣。

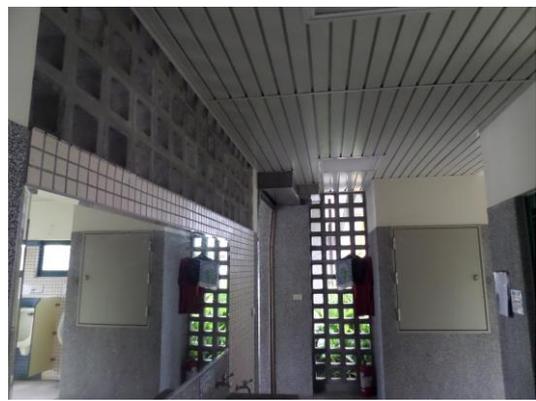
廁所採用空心磚，讓空氣對流通風，防止廁所密閉而產生異味。

三、廁所通風設計：大仁樓廁所靠北面的牆皆採空心磚設計，可以通風，減低廁所的異味與潮濕。

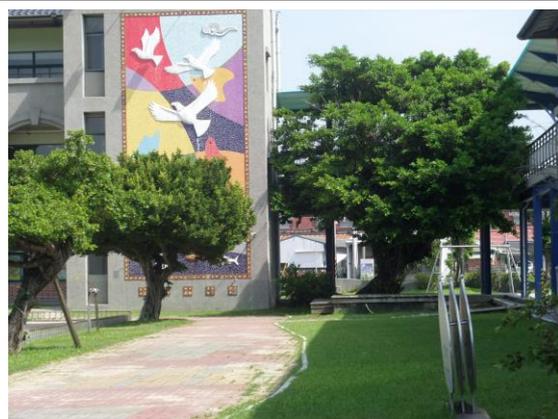
教室周遭種滿綠色植物與草皮，提供樹蔭，調節溫度。

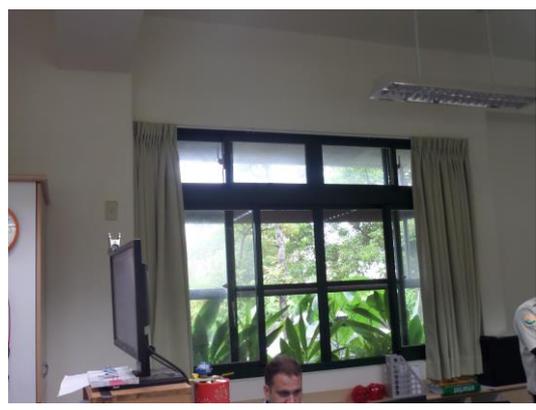
教室窗戶上的氣窗，以及室外栽種植物，增加空氣流通效果。
