### 4-1-2 校園透水率>50%

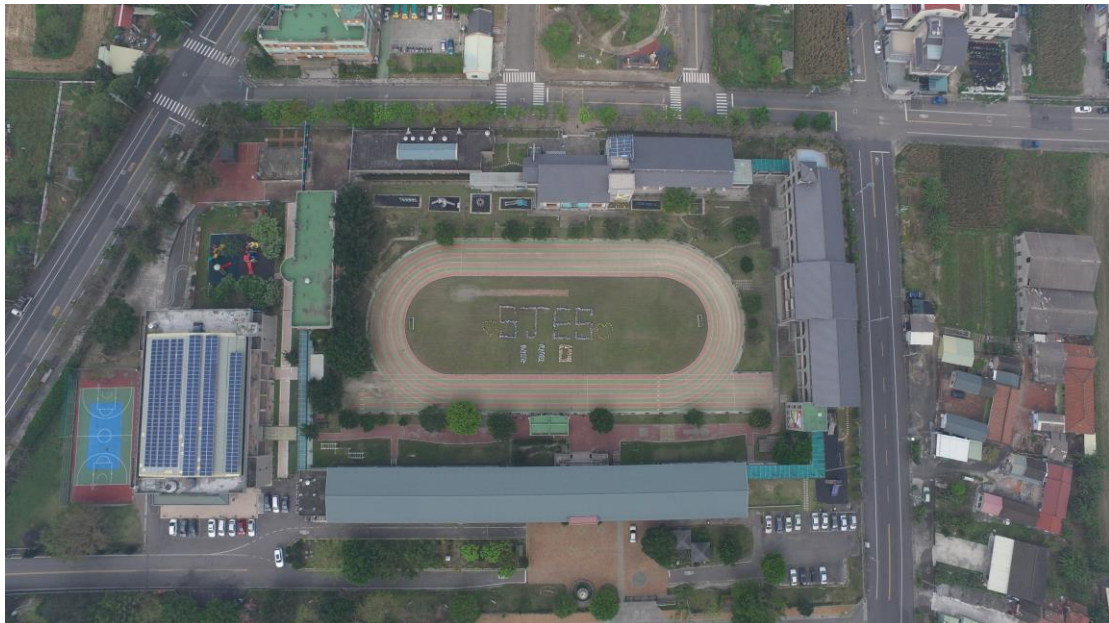
臺南市學甲區學甲國小透水區域空照圖

本校鋪面主要由屋頂、水泥與 PU、透水層與連鎖磚等四種鋪面所構成，計算分析後，各種不同的鋪面所佔面積比例如下：

類別	屋頂	水泥與 PU 跑道	透水層	不透水連鎖磚
所佔比例	21%	15.5%	53%	10.5%

1. 向上級爭取經費，將側門、前庭和教學大樓之周邊步道由水泥路面改成透水磚鋪面，涵養地下水源，保護校園植物，將雨水滲透地下，避免積水，保障師生安全。
2. 各種不同的鋪面所佔面積比例如下：屋頂 21%，水泥與 PU 跑道:15.5%，透水層:53%，不透水連鎖磚:10.5%。
3. 南側幼兒園教室、廚房及舊廚房尚未設置防水隔熱斜屋頂，其餘教學大樓有設置斜屋頂，大仁樓設有雨水回收。
