#### 4-1-7 室內空氣品質設計規劃

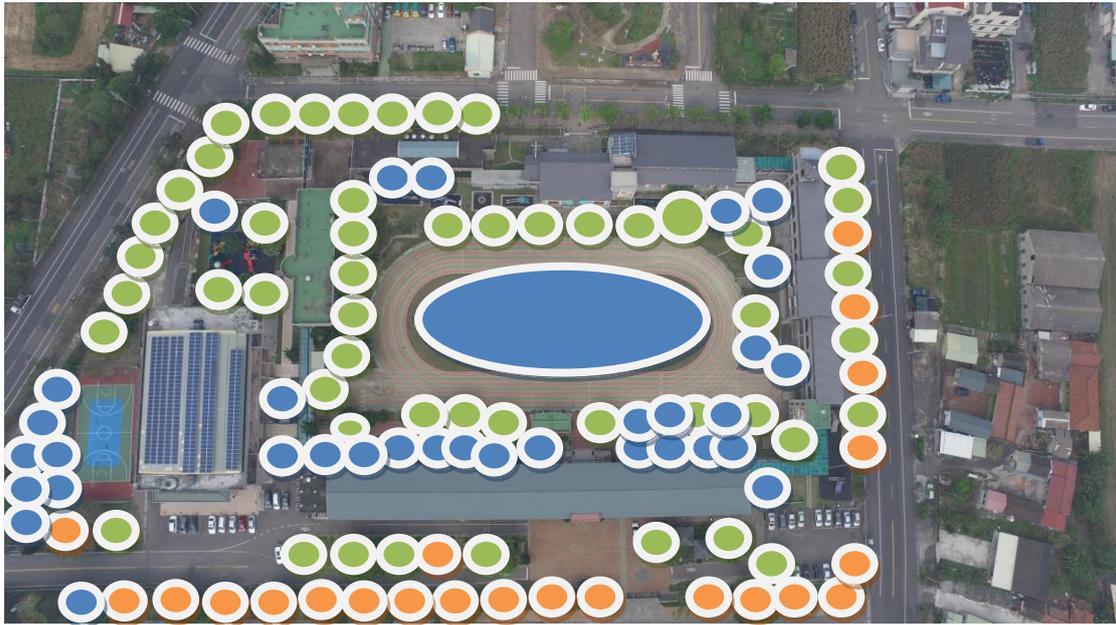
臺南市學甲區學甲國小植栽示意圖

- 喬木 (Green circle)
- 灌木 (Orange circle)
- 草地 (Blue circle)

1. 大勇樓英語村教室為綠建築標章的典範，通風採光皆良好。
2. 大仁樓教室門窗近似與季節風向垂直，夏天通風良好，惟冬天東北季風，北邊窗戶幾乎無法開，風沙過大。
3. 本校校內植物分布面積與數量，由多至寡依序排列分別為草地、喬木、灌木。
4. 教室週遭除了種植大量的榕樹外，西側圍牆種了整排桃花心木、阿勃勒等喬木，幼稚園的遊樂場種了一排苦楝，以及多種灌木。

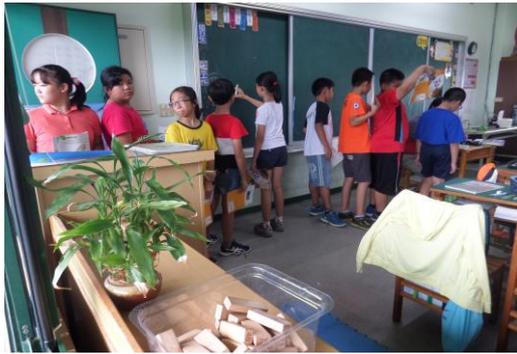
室內植栽，改善空氣品質

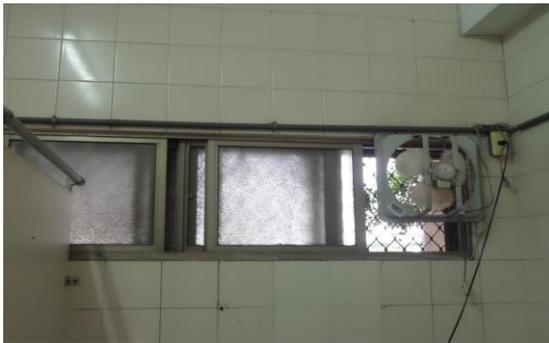
高處裝設排風扇，促進空氣對流

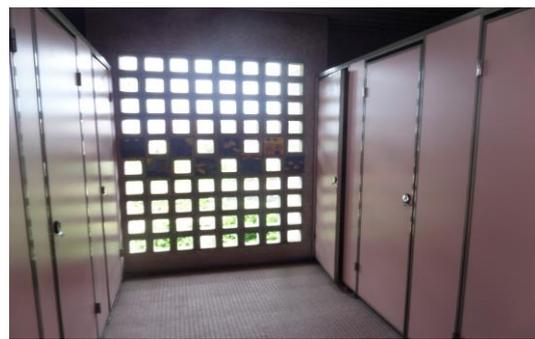
廁所一面用空心磚讓空氣流通。

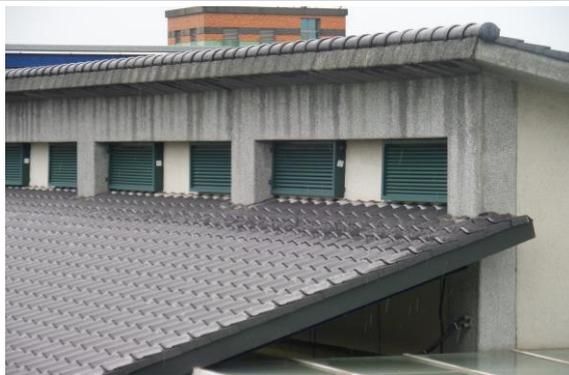
大勇樓挑高教室上方設有氣窗，讓空氣流通

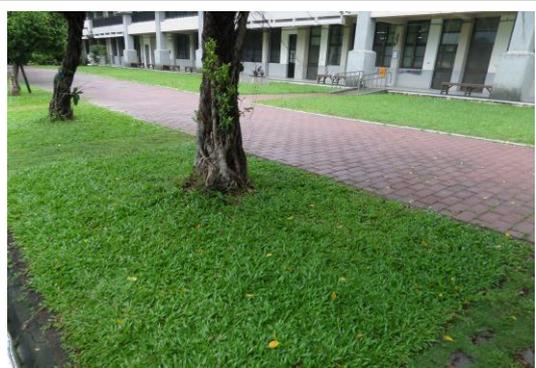
人行道鋪上透水磚及植草皮，減少塵土飛揚
